CORRELACIÓN ENTRE AVENIDAS HISTÓRICAS DEL REGISTRO DOCUMENTAL Y LA DATACIÓN DENDROCRONOLÓGICA DE MADERAS EN LA CASA DE LA MONEDA DE SEGOVIA

Génova, M. del Mar¹, Díez-Herrero, Andrés²,
Martínez-Callejo, Begoña¹ y Ballesteros, Juan A.²

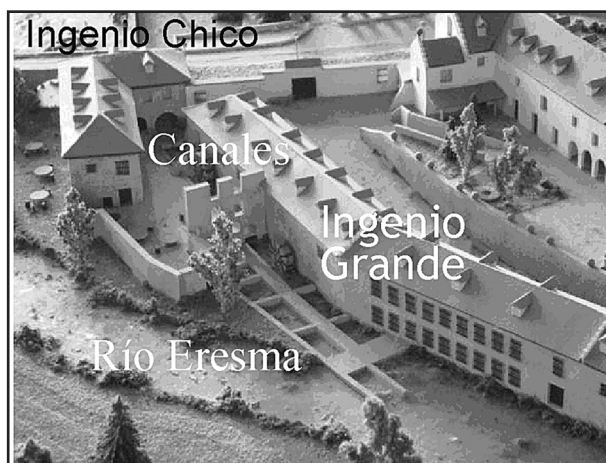
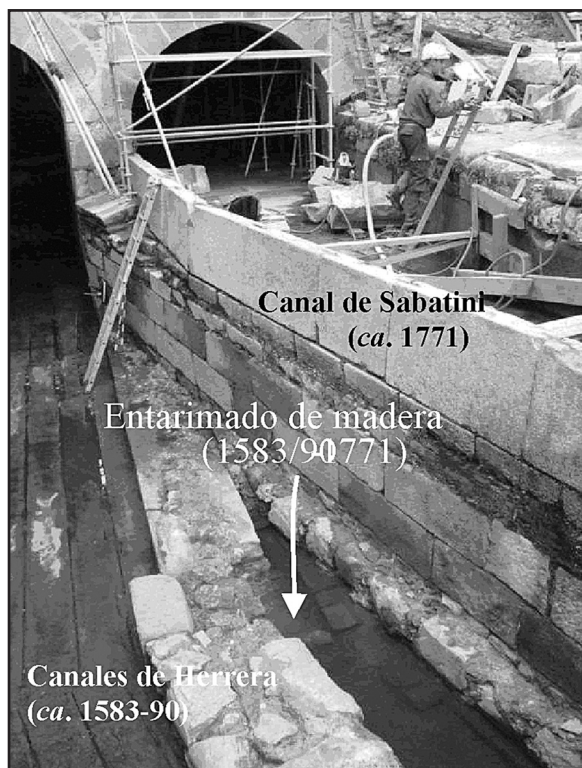
Figura 1. Complejo del Real Ingenio de la Moneda de Segovia (izquierda). Detalle del canal original de Juan Herrera cubierto por el entarimado de madera, y canal de mampostería y sillería de granito, cubriendo parte de ese entarimado (derecha)

A finales del siglo XVI se decide ubicar en las proximidades del río Eresma (Segovia) una nueva ceca de acuñación de moneda (Fig. 1; Murray et al., 2006). En el mes de abril-mayo de 2009, durante las labores de investigación arqueológica en este complejo de la Casa de la Moneda para su rehabilitación como museo, apareció en el lecho del antiguo canal (caz) un entarimado cubierto por una gran cantidad de escombros. Este entarimado, que cubría los antiguos canales en roca originalmente construidos a finales del siglo XVI (Juan de Herrera ca. 1583-1590), limitaba con otra estructura de mampostería y sillería suprayacente, que se corresponde con el denominado canal de Sabatini (ca. 1771). Se tiene constancia documental de que los elementos de madera del complejo han sido al menos seis veces sustituidos y reparados total o parcialmente en los años 1615, 1648, 1677-78, 1701, 1770-71 y 1861 (Murray et al., 2006). Estas sustituciones se han debido tanto a simples obras de mejora, como a desperfectos producidos por eventos singulares de avenidas e inundaciones.
